# 製品リコール / 危険注意

## 点検要求について

21st October 2019  
2019年10月21日

DMMでは最近生産されたネクサススイベルの胴体部分において誤った組立処理(エラー)がなされた製品が発生していることを確認しました。

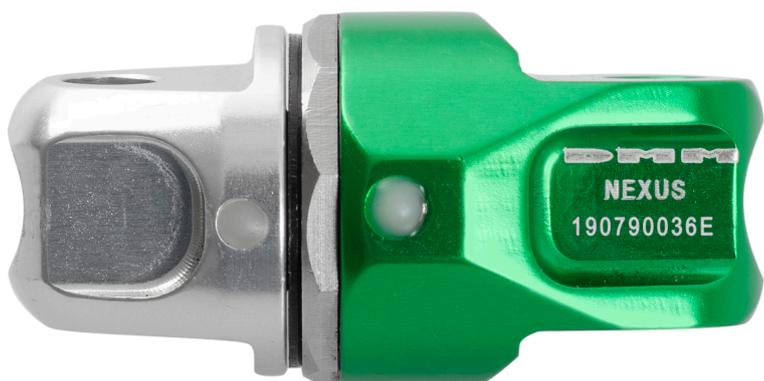
製品の回収対象となるシリアル(製品個体番号) : 190790036E~190790137E(19079=2019年79日目製造)  
製造年月日:2019年3月20日

該当シリアル番号  
190790036E - 190790137E

この範囲の前後となるシリアル番号を持つ製品は本件の対象ではなく影響は受けません。

該当する製品がお手元にある場合はサービスから製品を除外し、DMMカスタマーサービスまたは購入された販売店/輸入代理店へお知らせください。

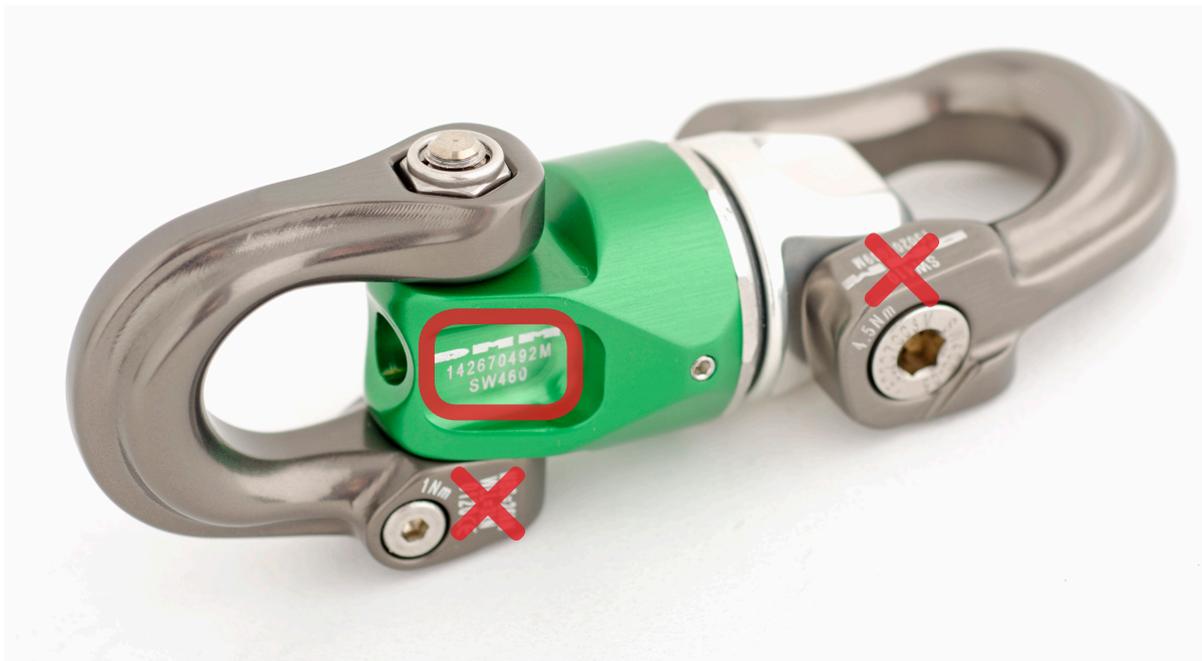
シリアル番号は、換装可能なパーツであるコンパクトシャックル(グレー)類ではなく、ネクサス本体(緑地に白字)から読み取ることが重要です。
