AVIS DE SECURITE

**MAILLON RAPIDE 8mm Normal Acier
Zingué EN 362 / EN 12275**

Réf. MRNZ08.0 CE EN

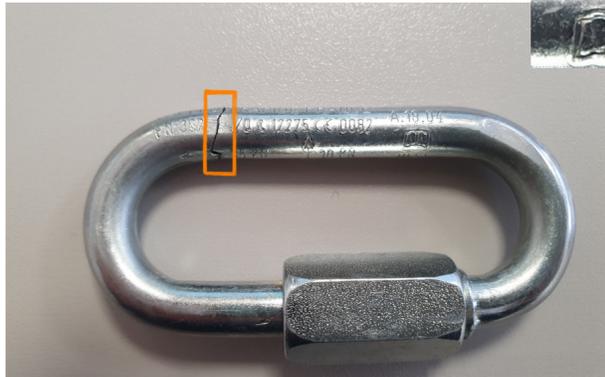
Signalement client mars 2021 sur lot identifié "A.19.04"

Fissure en surface de la tige

Produit accidentellement fissuré en fin de fabrication en non isolé

生産ロット"A.19.04"における顧客からの報告2021年3月にて。
ロット(製品に採用されている丸棒)の表面に亀裂を確認。

製造終了後、偶発的に亀裂が生じ、最終的には廃棄対象として分離されませんでした。

Vérifier l'aspect général de tout produit correspondant aux critères susmentionnés

Contrôle visuel avant utilisation, conformément à la Notice d'Utilisation, point N.2 :

L'utilisateur doit vérifier, avant chaque utilisation de son équipement, l'aspect (corrosion, usure, déformation), le fonctionnement (vissage) et la lisibilité du marquage. Des températures extrêmes, les effets de réactifs chimiques, de coupure, d'abrasion sont des facteurs susceptibles d'affecter la performance de l'équipement (attention lors de l'utilisation, du transport et du stockage). En utilisation, l'écrou doit être correctement vissé à fond et au couple de serrage : aucun filet ne doit être apparent.

Nous signaler IMMEDIATEMENT tout produit présentant un défaut similaire : peguet@peguet.fr , www.peguet.com

ユーザーは使用前に目視点検(腐食、摩耗、変形など)、機能点検(ねじ山など)及び印字された内容の読みやすさなどの確認を実行する必要があります。極端な温度と化学試薬、切断、摩耗/摩滅の影響は全てにおいて器具の性能に影響を与える可能性ある要因です。使用中はもちろん、輸送や保管時にも注意が必要です。使用中はナット部分とボルト部分は正しく適切な締付(トルク)で完全に閉じてください。ねじ山が出ている状態は不完全です。(取扱説明書、ポイント抜粋)

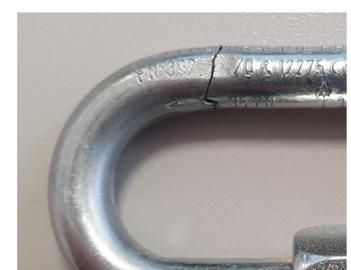
Défaut détecté à l'ouverture de l'emballage

Produit Neuf, jamais utilisé
